Palazzo Calderara

Vanzago (MI)

Definizione tipologica: palazzo

Comune: Vanzago

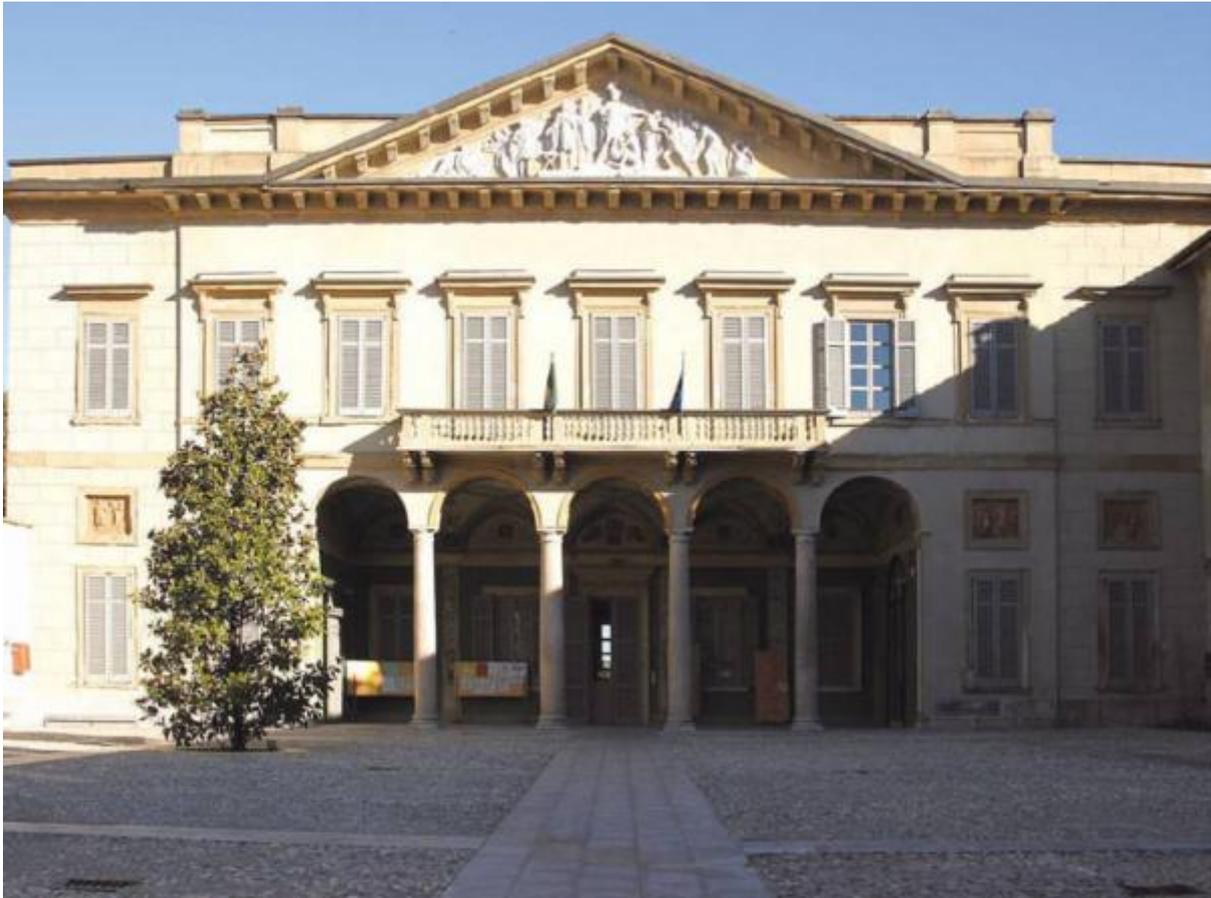
E' situata al centro del paese, verso il quale affaccia con la corte nobile delimitata da una cancellata, articolandosi secondo un impianto ad L. Lo slargo antistante è impostato ad esedra per favorire l'entrata delle carrozze.

Nel XIX sec., la villa viene trasformata in veste neoclassica con l'aggiunta di un avancorpo sul fronte che funge da nuova facciata: un portico a cinque arcate su colonne doriche, in granito con base e capitello in serizzo, con decorazioni ottocentesche nelle vele e sormontato da una lunga balconata. Ultima il fronte un timpano triangolare con bassorilievi.
