Cappella di S. Benedetto di Portesana (ex)

Trezzo sull'Adda (MI)

Denominazione: Cappella di S. Benedetto di Portesana (ex)

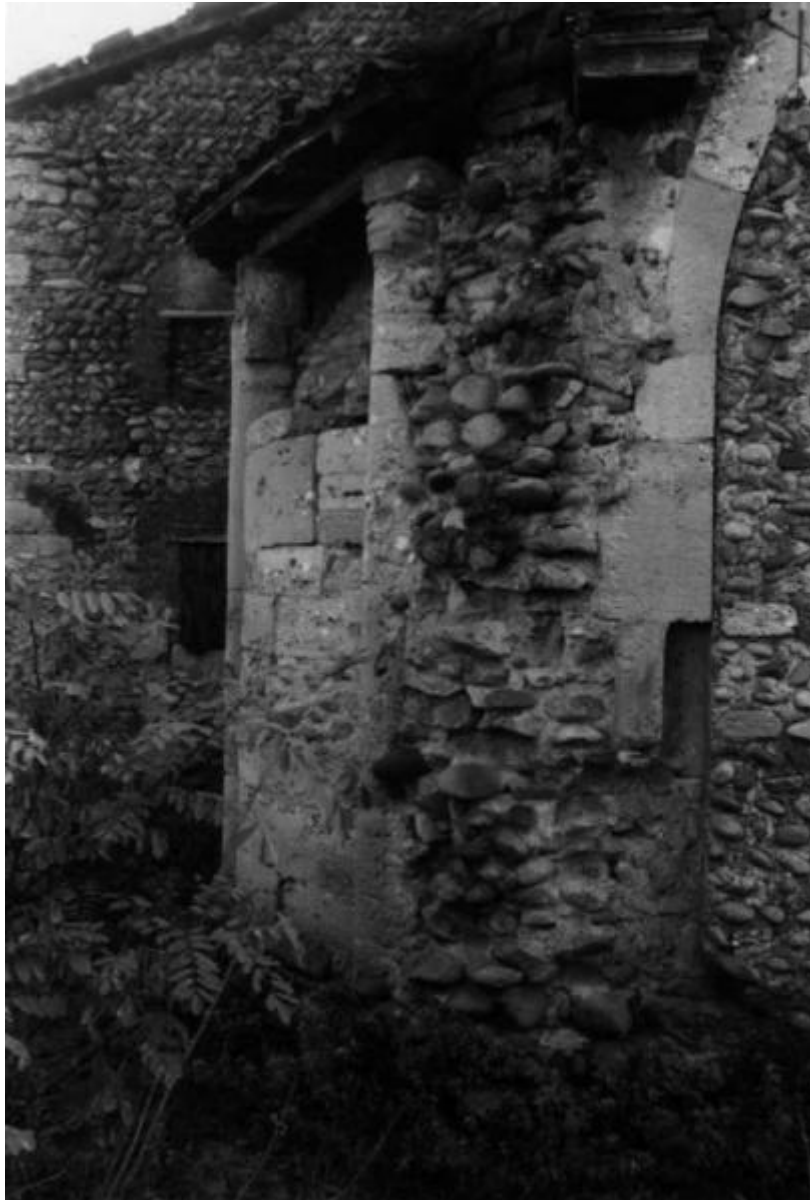
Codice identificativo: 152210129_001

Della cappella originaria rimane l'abside ornata da esili colonnine e da strati di ciottoli di fiume altrenati da fasce in ceppo d'Adda. La cappella dell'abbazia è un'aula di forma quasi quadrata affiancata da due aule laterali.
