# **Ponte sul Naviglio Grande**

# Cassinetta di Lugagnano (MI)

Definizione tipologica: ponte

Denominazione: Ponte sul Naviglio Grande

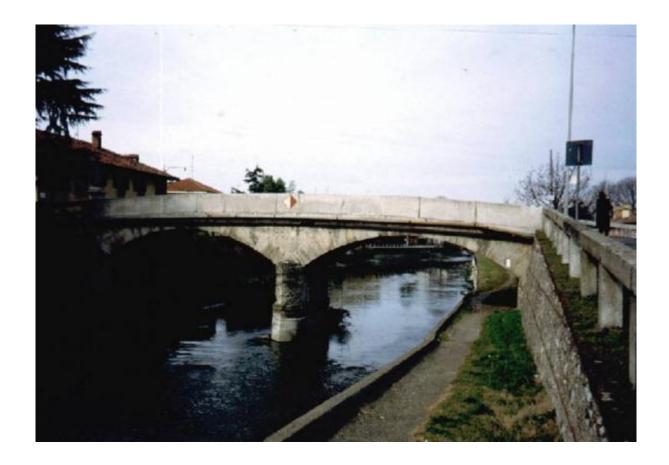
Ponte a due fornici con spalle in pietra e arcate in pietra e laterizio. Il parapetto è in lastre di pietra, la pavimentazione in asfalto.
