# Villa Bottigella ala ovest

Pavia (PV)

Denominazione: Villa Bottigella ala ovest

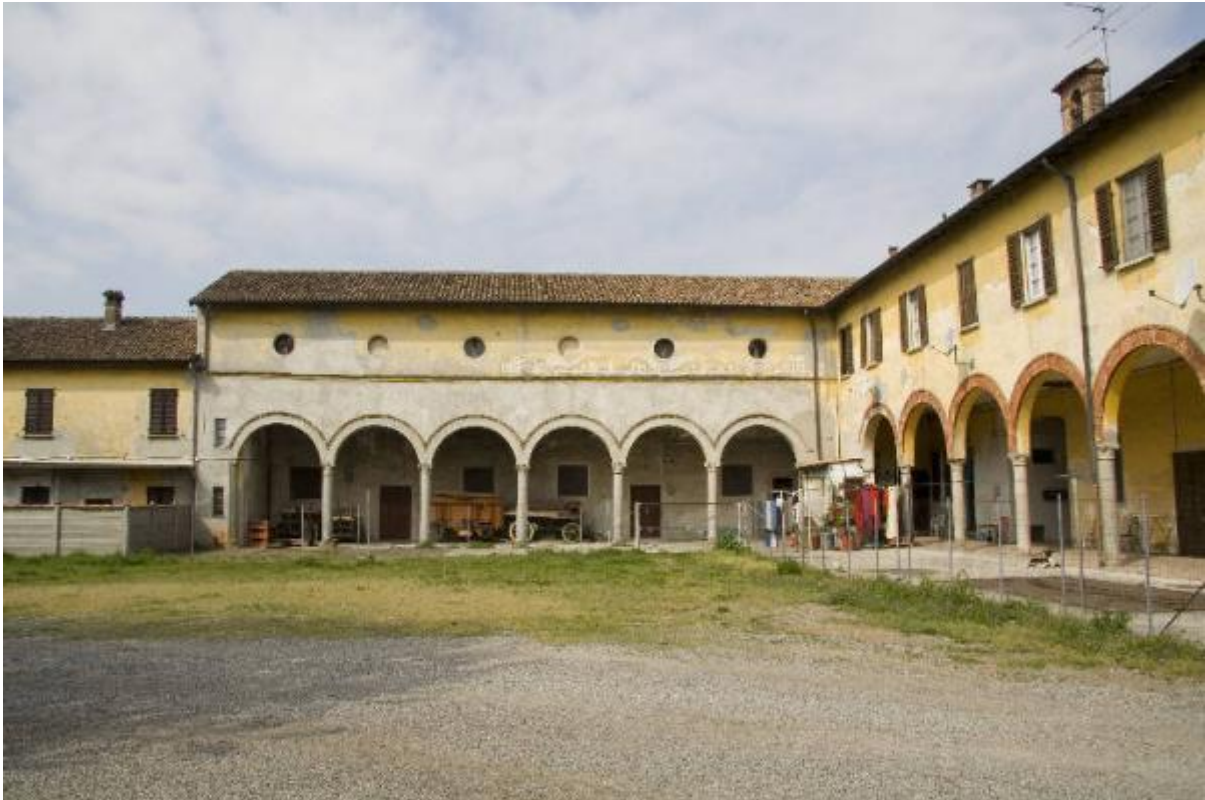
Il corpo rettilineo ovest, presenta una struttura in muratura intonacata distribuita su due piani, e adibita fin dall'origine a residenza che è stata molto manomessa nelle parti interne. Il portico che si apre sul prospetto est, verso la corte, è ad arcate profilate da cornici in cotto e presenta colonne di granito con capitelli di foggia arcaica oltre a qualche zona di intonaco graffito dove si può ritrovare lo stemma della famiglia Bottigella.

Le decorazioni, presenti sul prospetto est, si presentano alterate per l'azione del tempo e degli agenti atmosferici. In particolare la decorazione a graffito che corre sopra la cornice marcapiano, è per metà scomparsa, le parti che ancora di conservano appaiono erose, alterate da croste nere e successivi strati di intonaco. Anche le cornici in cotto modanate che ornano i gli archi e costituiscono la decorazione marcapiano del prospetto est, sono alterate da croste nere e localmente erose.
