## Casa del sec. XIV

Villanterio (PV)

Codice scheda: PV240-01089

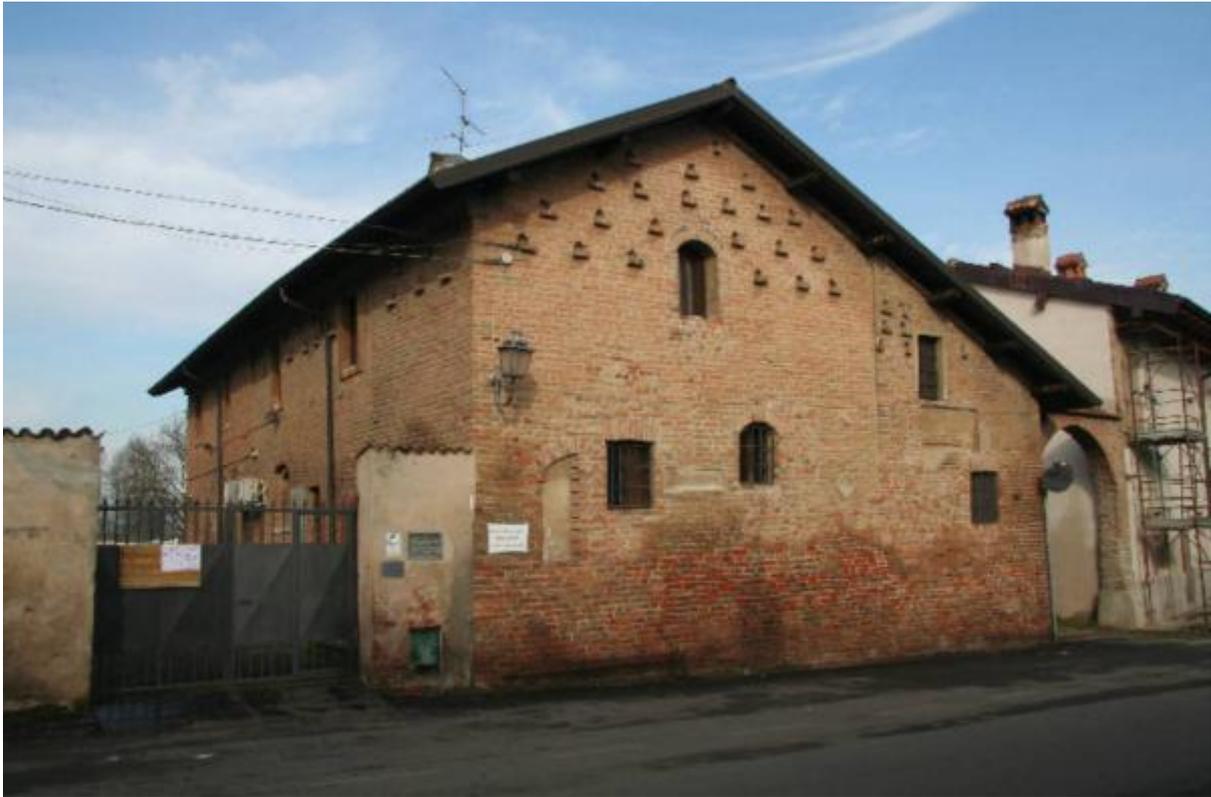
Si tratta di una casa del XIV secolo interamente in mattoni a vista, con piccole finestre ad arco e resti di altre variamente sagomate. E' a pianta rettangolare su due piani fuori terra, il tetto è a due falde asimmetriche. Sul lato destro della facciata si addossa un arco in mattoni che collega l'edificio ad un altro adiacente. Nel sottotetto numerose aperture della piccionaia interna.
