Torre del Barbarossa

Mandello del Lario (LC)

Codice scheda: RL560-00138

Ambito tipologico principale: architettura fortificata

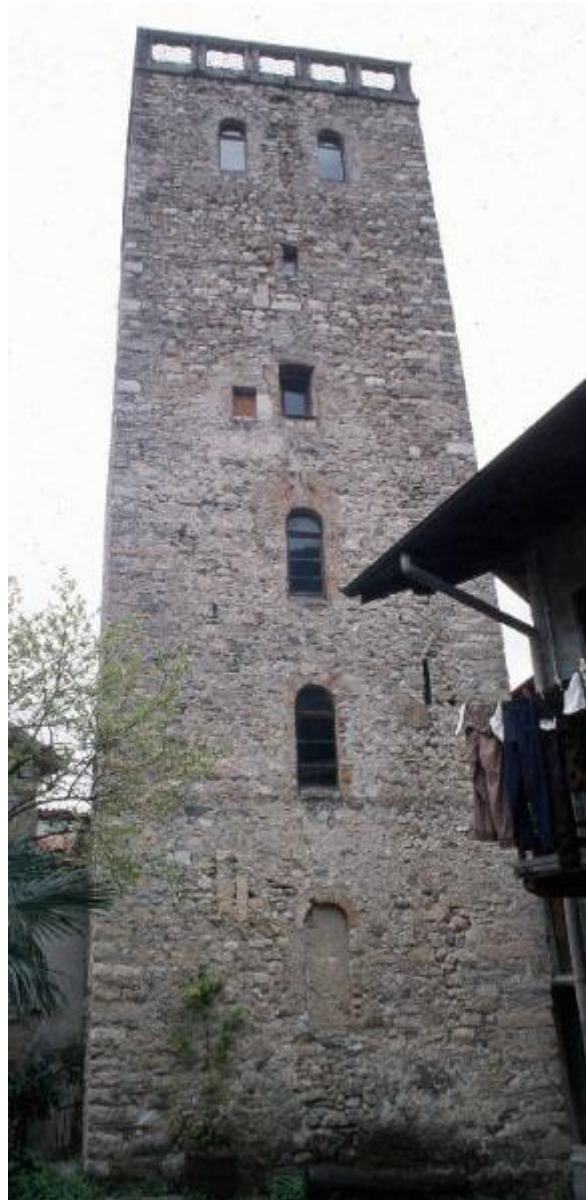
Torre di avvistamento a base quadrata con monofore e feritoie sui lati. Il terrazzo pensile è frutto di un rifacimento del secolo XIX. L'edificio presenta una corte con accesso da portale a sesto acuto, dalla quale una scala esterna porta all'ingresso posto al piano primo. Fronti di cinque piani in pietrame irregolare con rinforzi agli spigoli. Nella parte alta alcune finestrelle e feritorie.
