# Ospedale Civile di Sondrio - Pronao

Sondrio (SO)

Denominazione: Ospedale Civile di Sondrio - Pronao

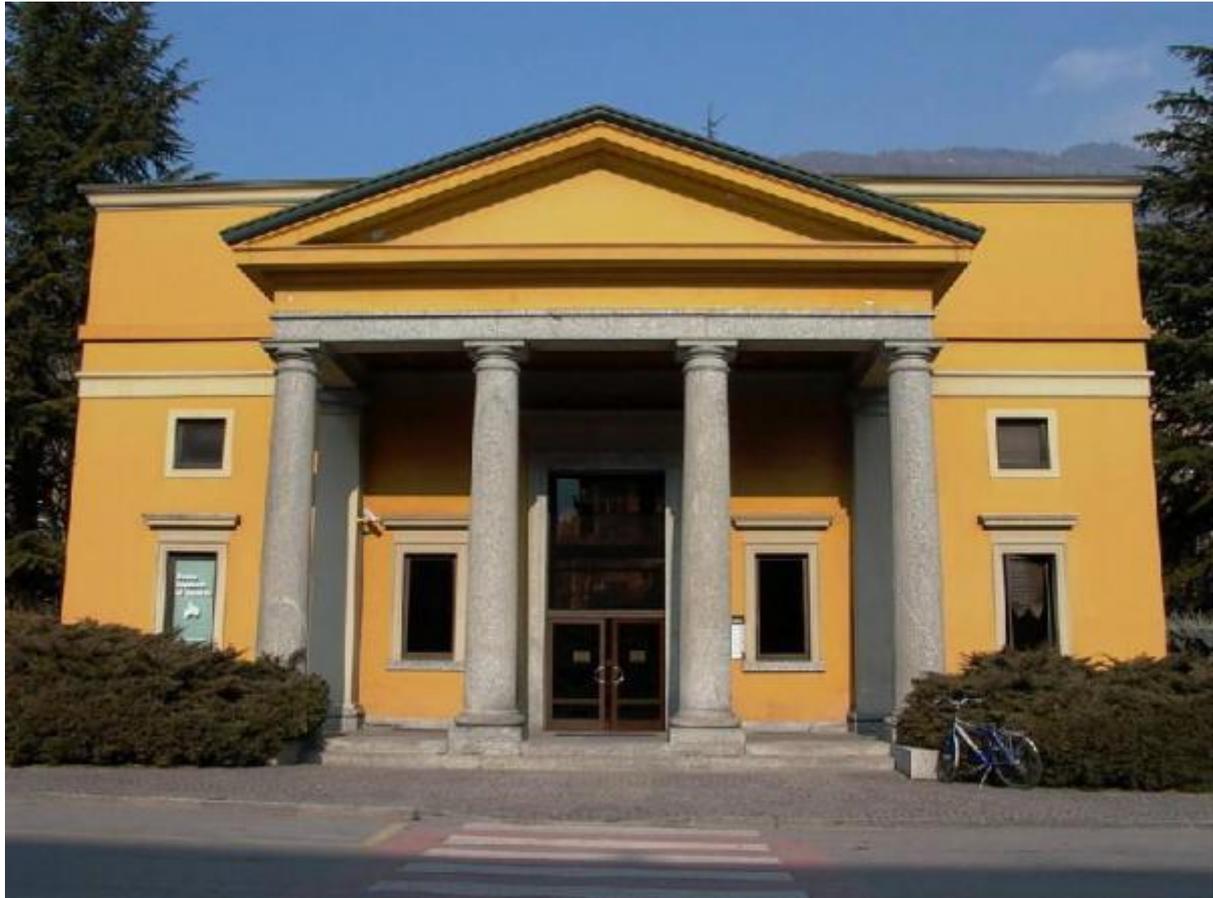
L'edificio è costituito da un corpo di fabbrica a pianta rettangolare con pronao antistante. Il pronao coperto da volta a padiglione è sostenuto da quattro grandi colonne in granito che reggono la trabeazione e il timpano. Le strutture molto trasformate sono ciò che rimane dopo la demolizione del vecchio ospedale. Il coronamento dell'edificio è di nuova costruzione. All'interno è ben visibile la struttura a reticolo in cemento armato gettato in opera. Il manto di copertura è costituito da lastre in rame.
