Chiesa di S. Maria Assunta

Angera (VA)

Codice scheda: SWCL1-00001

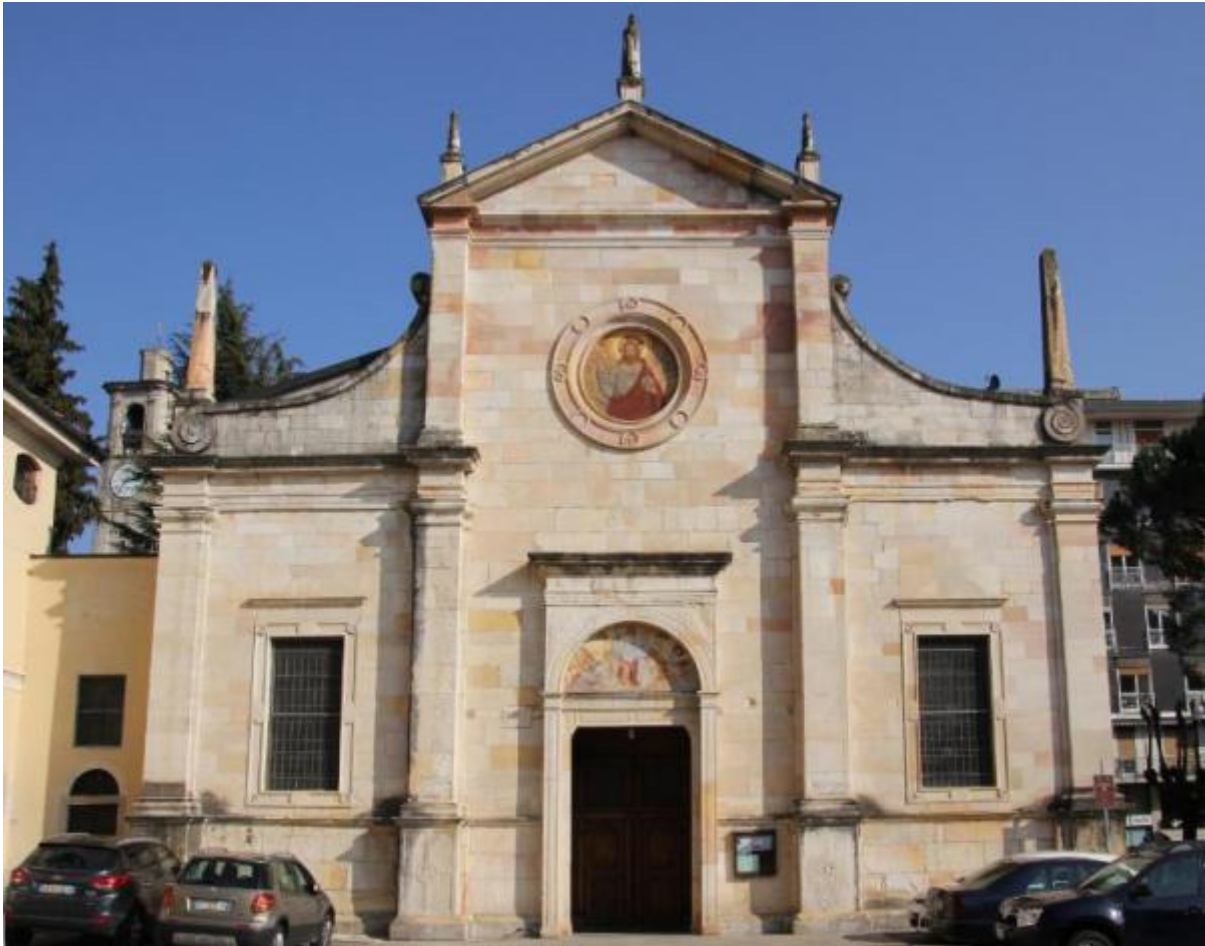
Edificio con pianta a tre navate, concluso da presbiterio quadrato, con strutture portanti differenziate in muratura continua e pilastri tra le navate della chiesa, coperto internamente da volte a crociera suddivise in campate da archi trasversali, a tutto sesto (navate) e a sesto acuto (arco trionfale).

Materiali: muratura mista continua rivestita, all'esterno, da un paramento regolare in pietra d'Angera

STATO DI CONSERVAZIONE [1 / 2]

Riferimento alla parte: strutture murarie

Stato di conservazione: buono
