Chiesa di S. Damiano

Taino (VA)

Codice scheda: SWCL1-00050

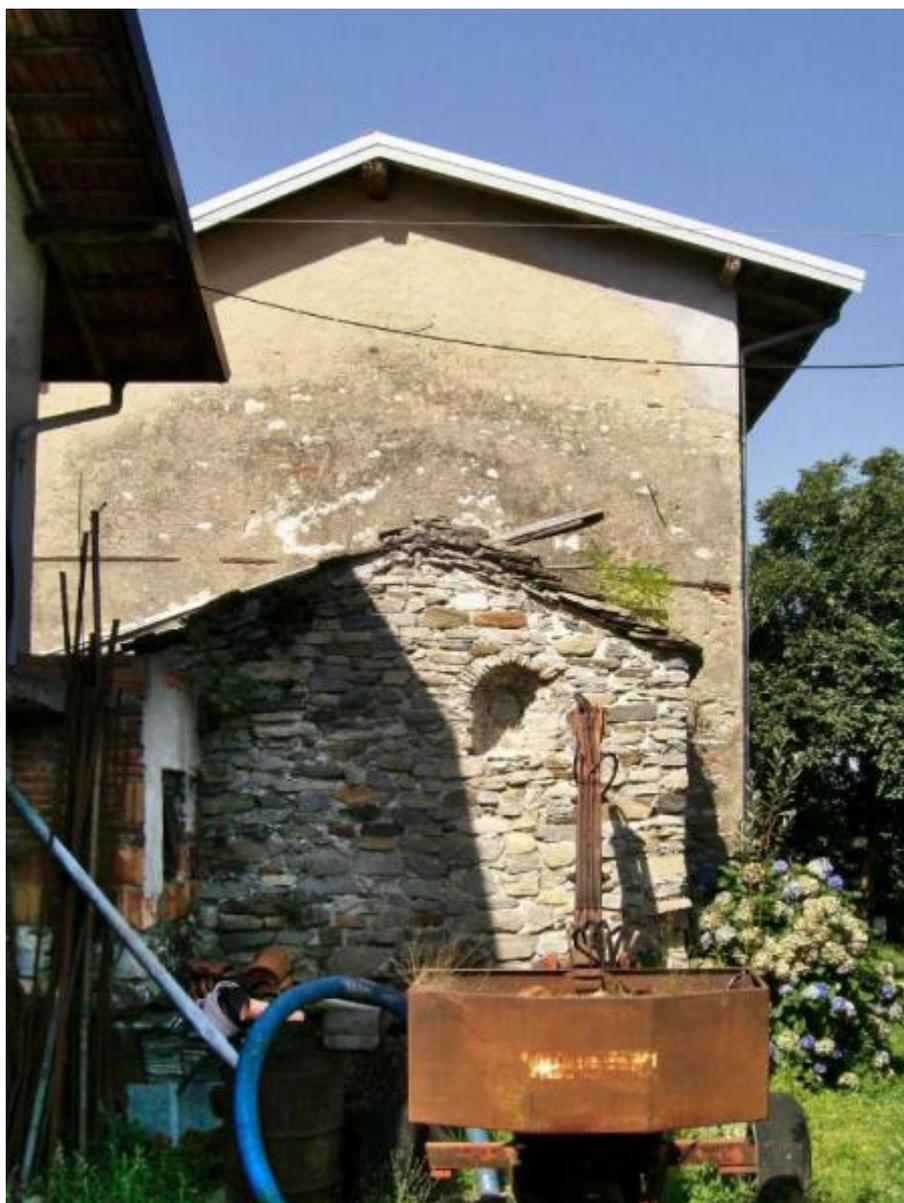
Dell'antico edificio di culto permangono una parte dell'aula ed una piccola abside a pianta quadrata. L'abside presenta murature in pietra a vista, ed è coperta da volta a botte.
