# Lavatoio Via Monteggia

Besozzo (VA)

Definizione tipologica: lavatoio

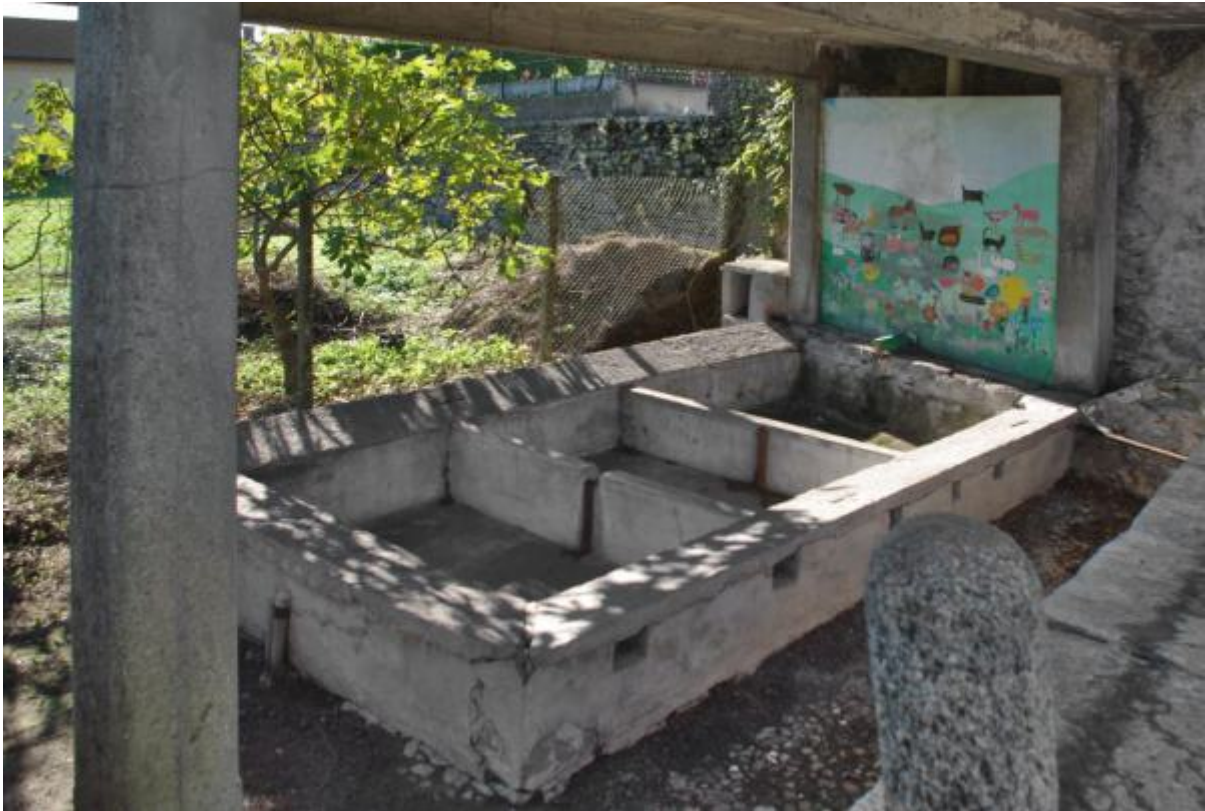
Struttura in muratura a pianta rettangolare, con pilastri, aperta su tre lati; copertura piana in laterocemento. La vasca è rettangolare, suddivisa in tre scomparti, in muratura con sovrastanti lastre in pietra inclinate.

Stato di conservazione: discreto
