Lavatoio Via Alla Chiesa

Caravate (VA)

Definizione tipologica: lavatoio

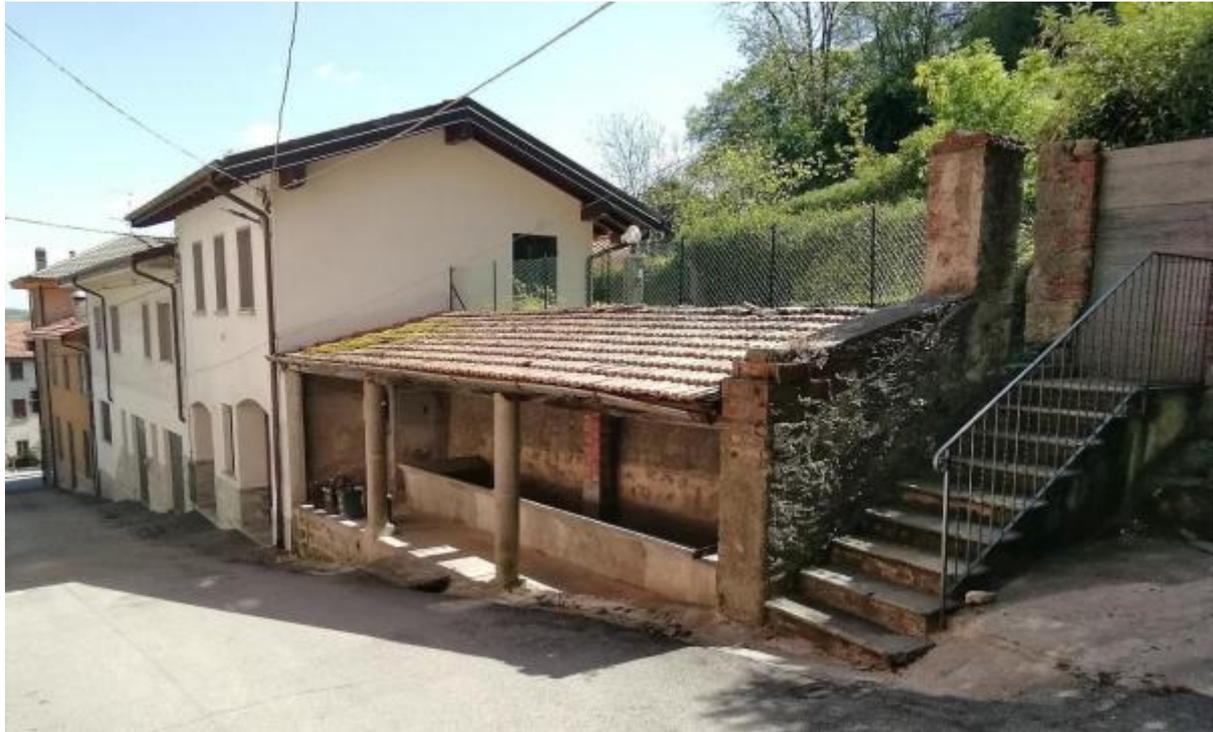
Struttura in muratura, a pianta rettangolare, aperta sul lato verso la strada, con copertura ad orditura lignea ad unica falda e manto in tegole in laterizio del tipo marsigliesi, sostenuta da pilastri e muri. Vi sono due vasche rettangolari, di diverse dimensioni, entrambe in muratura con sovrastanti lastre di pietra inclinate.

Stato di conservazione: buono
