**Calcinato** Cotonificio Schiannini poi Cotonificio Ponte San Marco Spa, Via Campagnola 1.  
Epoca di costruzione 1906

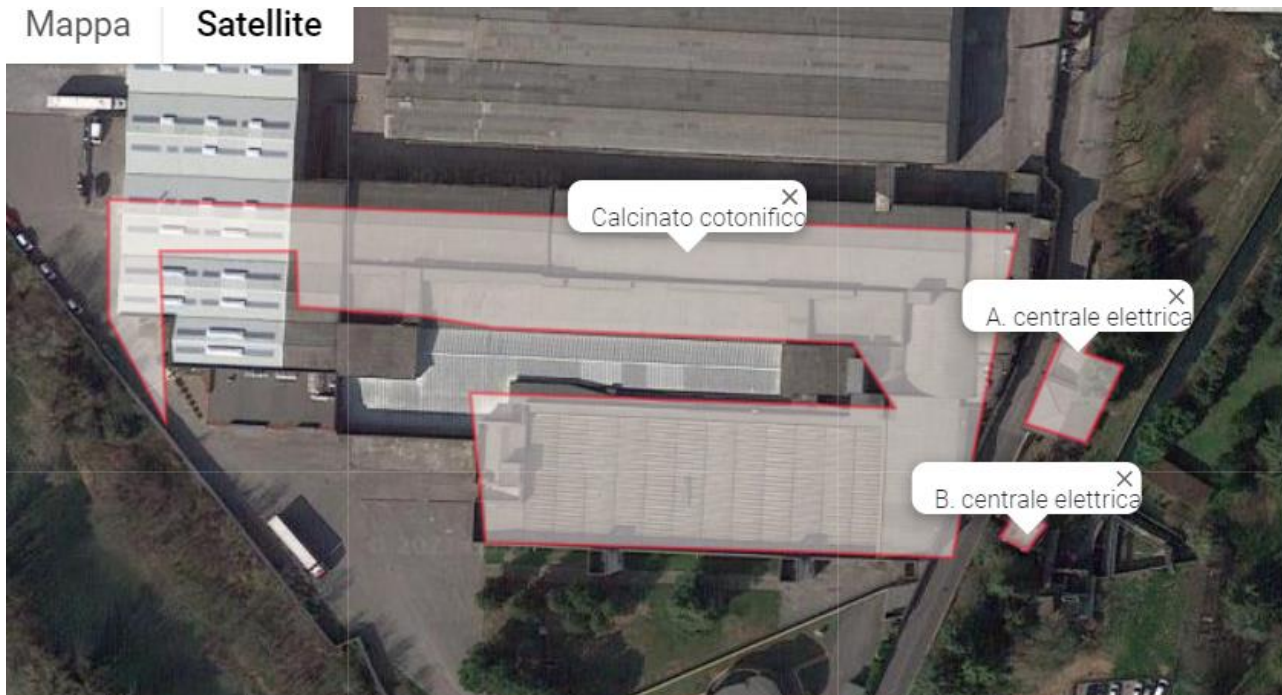
Satellite

Lo stabilimento è composto da un edificio a due piani, di cui uno seminterrato, raccordato a Nord ad un'altra costruzione per la ritorcitura. Il complesso è completato **da due centrali elettriche (A,B)** che fornivano energia all'unico albero di trasmissione. Lungo tutto il fronte Sud del corpo A si svolge una teoria di finestre ad arco ribassato, ora tamponate, ma in origine aperte e con intelaiatura metallica.

I profili di queste finestre sono rilevati da cornici in cemento dipinto che raccordano fra di loro le centinature. Aperture in cui si ripete il motivo centinato si sviluppano a livello del terreno e illuminano l'ambiente semi-interrato.

Gli ingressi sono evidenziati da due corpi a torre, a sezione quadrangolare appoggiati alla facciata di cui riprendono gli elementi decorativi e architettonici.

Nel corpo distinto A erano ospitate due turbine, nel corpo B una sola. Quest'ultimo è a forma di **torre quadrangolare** ed è impostato su un basamento con testate d'angolo lastricate in cemento stollato. La costruzione si conclude con una cornice modanata e piccoli pilastri angolari raccordati da motivi in ferro battuto.
