Carro promiscuo

Definizione: carro promiscuo

Denominazione struttura conservativa - livello 1: Galleria Storica Nazionale dei Vigili del Fuoco

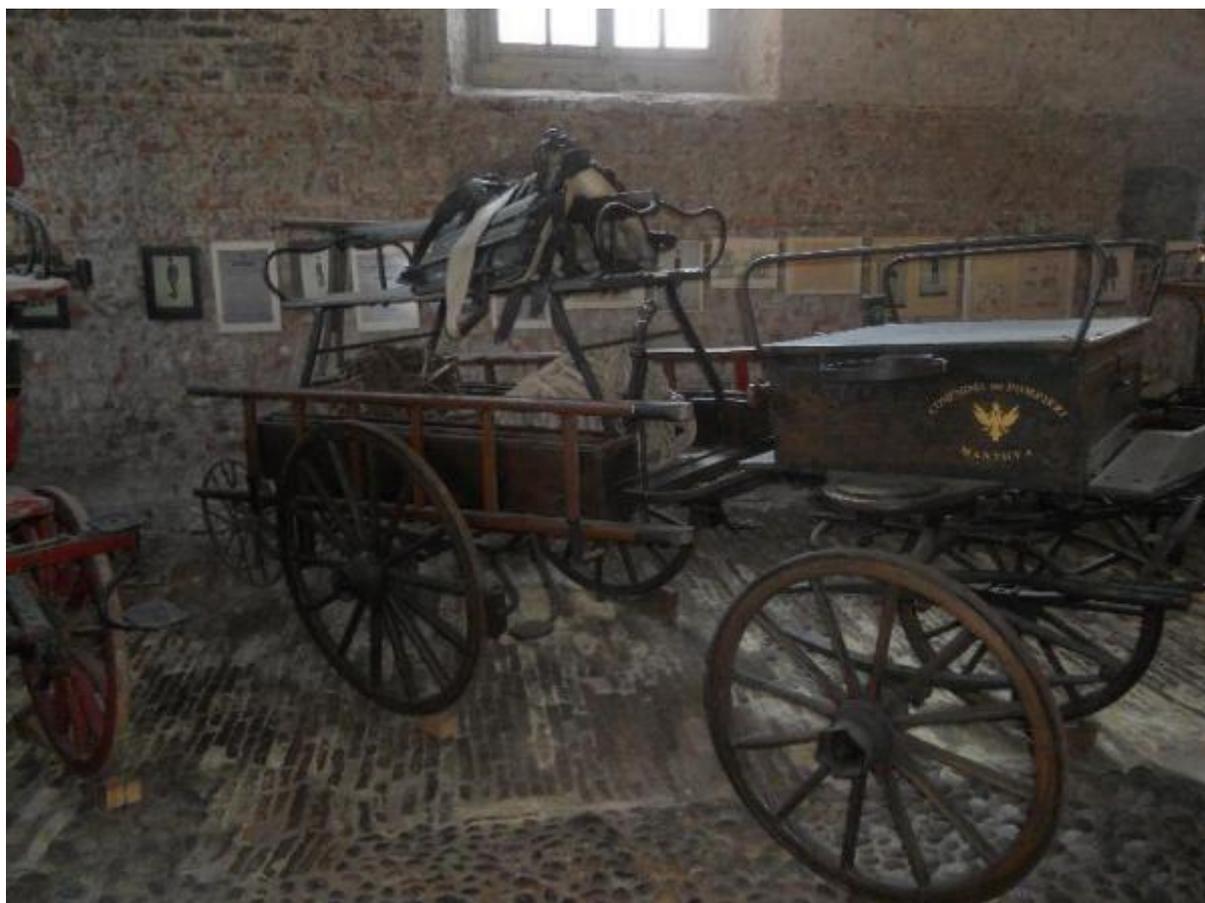
Carro, 2 pezzi scala, 2 scale miste, un rotolo porta manichetta con manichetta 1 secchio in metallo, 1 piccone, due vani per attrezzature, un vano posteriore e 1 vano anteriore

Carro trainato da una coppia di cavalli portava fino a 9 uomini, attrezzato con 2 pezzi di scala Italiana, 2 scale miste (corda e legno), secchi in metallo in vani appositi (presente 1 solo), manichetta da 70 mm, una chiave esagonale per i mozzi delle ruote, 2 corte cinghie in cuoio - Sistema frenante composto da: manovella azionante tramite una vite senza fine un' asta terminante con tampone in legno azionante sulle ruote posteriori, con un supporto cilindrico di metallo nella parte posteriore per arrotolare manichette un basto da soma presente sul carro ma non riconducibile all'attrezzatura dello stesso

COSTRUZIONE DEL LOMBARDO VENETO CARATTERISTICO PER IL TRAINO INTERCAMBIABILE CON CARRELLO POMPA O PORTA SCALE

Materia e tecnica: ferro, canapa, cuoio e legno

Stato di conservazione: discreto

Indicazioni specifiche: funzionante
